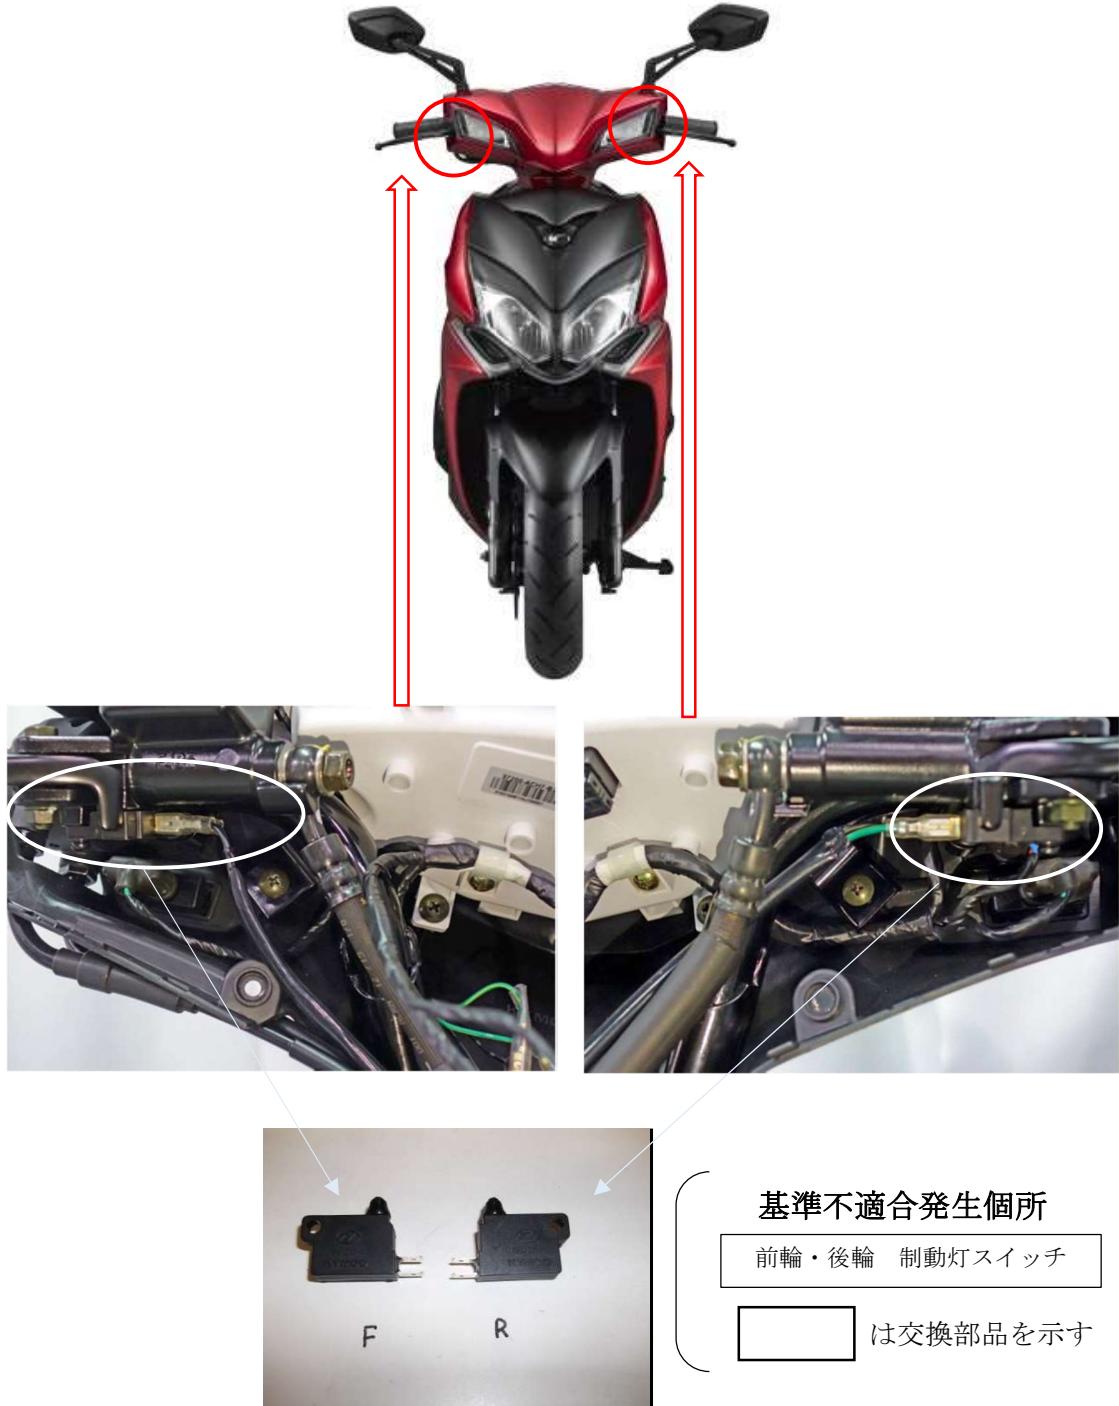
## 改善個所説明図①

制動灯において、製造工程管理が不適切なため、前後輪の制動灯スイッチに接点不良が生じることがある。そのため、制動灯が点灯しなくなる、又は前後輪の制動灯スイッチが作動不良になった場合にスターターモーターが動かずエンジンが始動できなくなるおそれがある。

全車両、前後輪の制動灯スイッチを対策品に交換する。

対策後の識別：交換後、車台番号打刻脇に黄色ペイントと外-3009 のステッカーを貼付する。

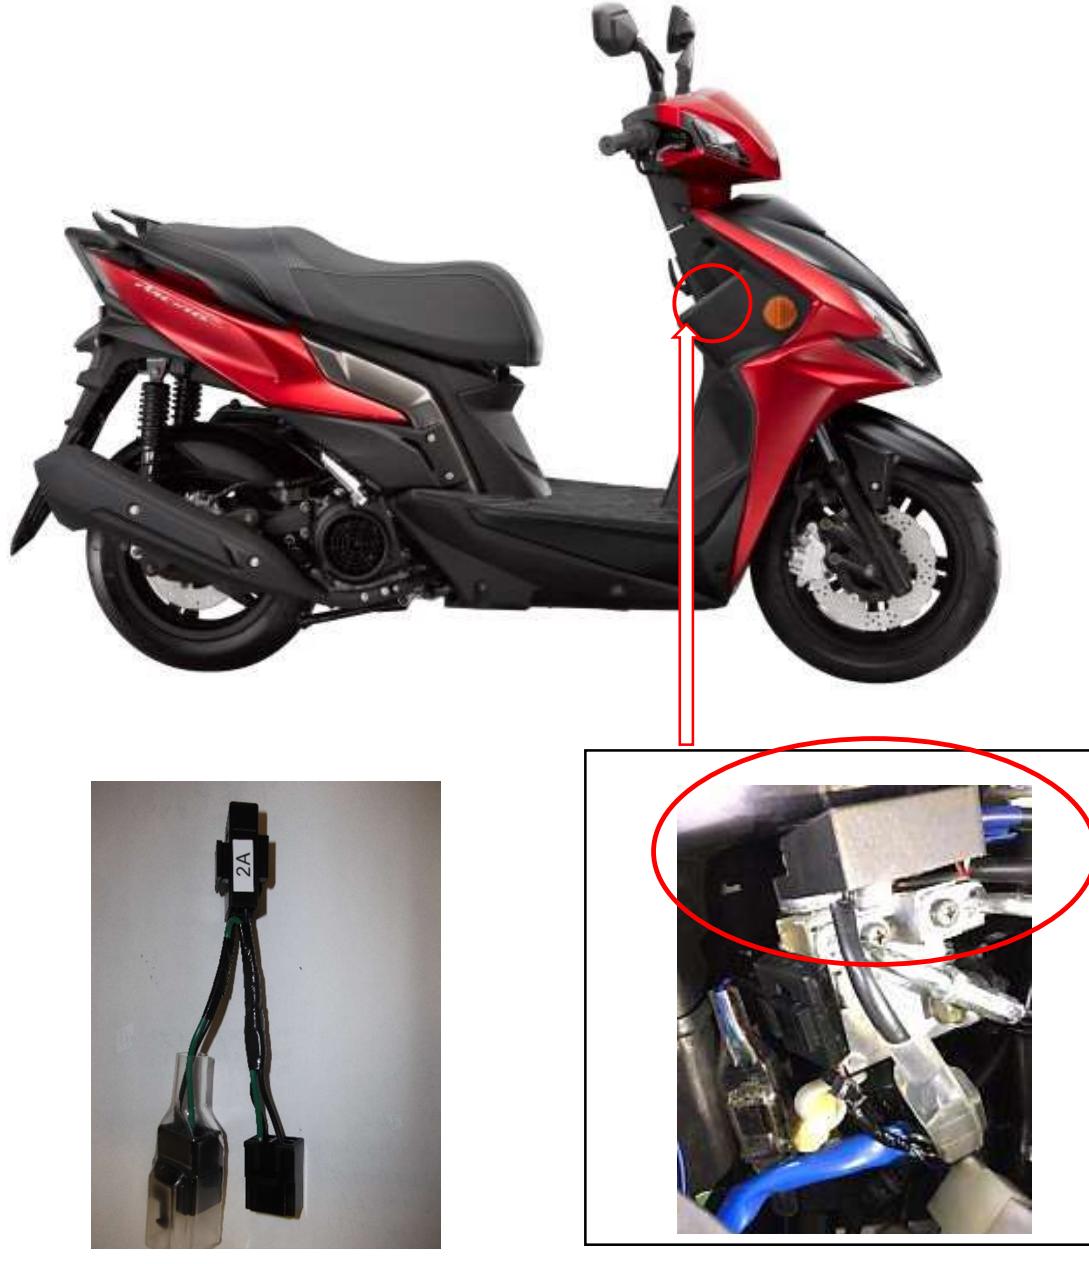
## 改善個所説明図②

基準不適合発生個所

USB充電コントローラー

U S B充電コンセントにおいて、使用条件の評価が不十分なため、2アンペア以上の機器を接続した場合に過剰電流が流れることがある。そのため、U S B充電コントローラーが過熱し溶融して、最悪の場合、火災に至るおそれがある。

追加部品  
(2アンペアヒューズ付き配線)

全車両、電気回路に2アンペア・ヒューズ付き配線を追加する。

対策後の識別：交換後、車台番号打刻脇に黄色ペイントと外-3009のステッカーを貼付する。
