## 改善箇所説明図

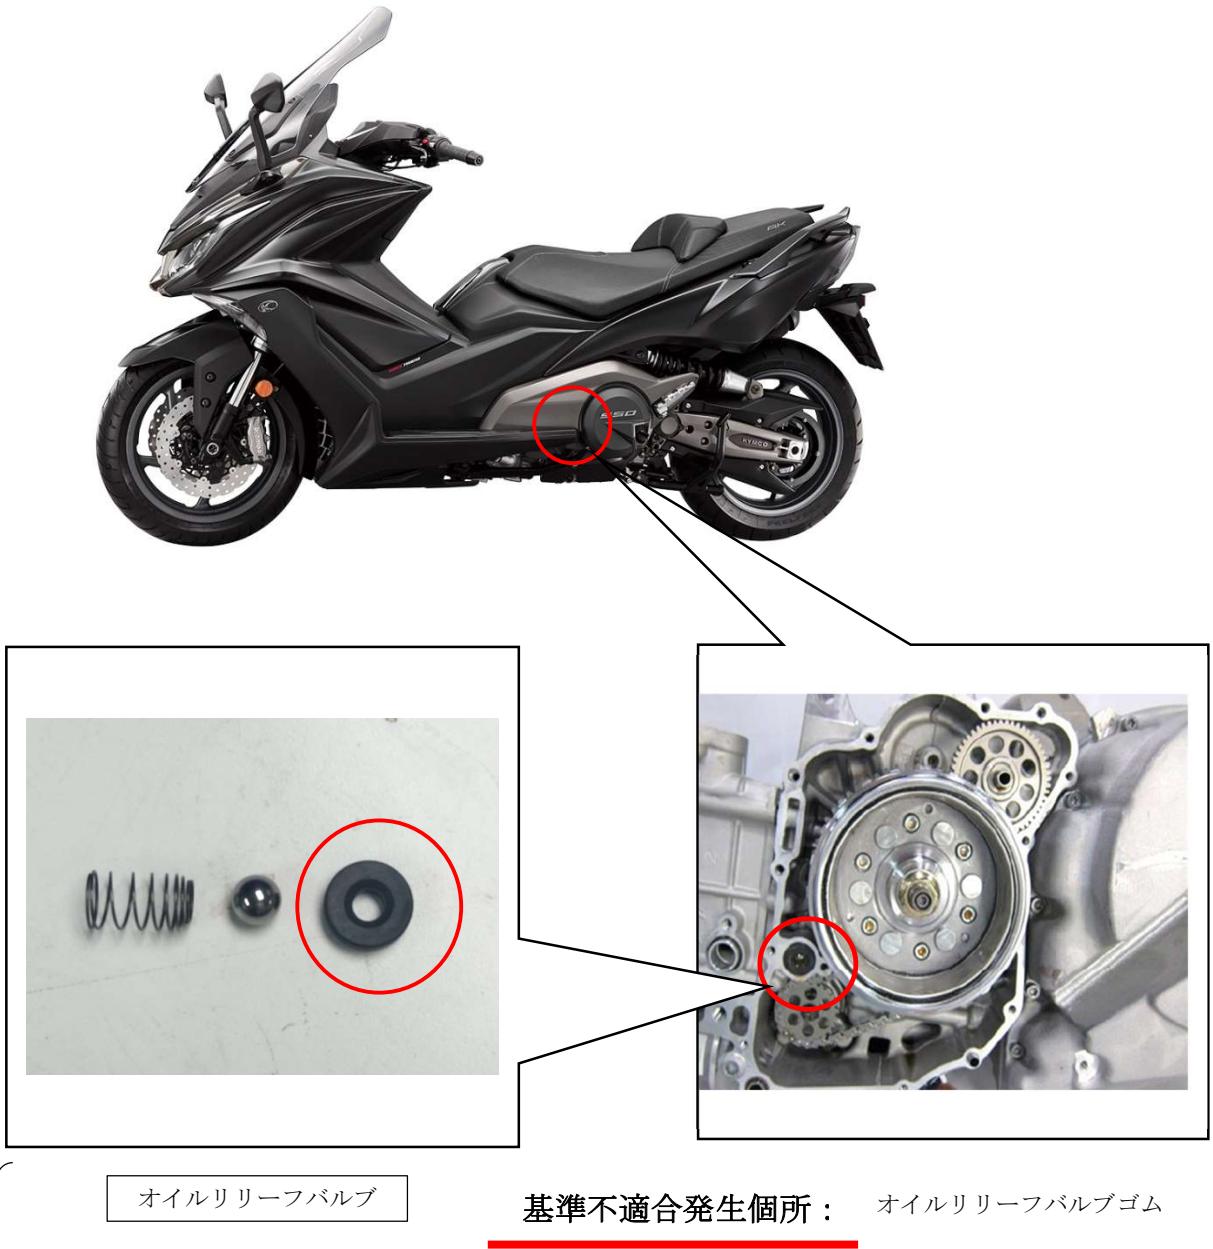
オイルリリーフバルブ

基準不適合発生箇所： オイルリリーフバルブゴム

注：   は交換部品を示す

原動機オイル回路において、製造工程管理が不適切なため、オイルリリーフバルブゴムと内部金属の接着が不十分なものがある。そのため、当該ゴムが剥がれてオイル回路が詰まり、最悪の場合、エンジンオイル供給不足によりエンジンが破損するおそれがある

全車両、オイルリリーフバルブを対策品に交換する。

対策後の識別：交換後、車台番号打刻脇に黄色ペイントと外-3008のステッカーを貼付する。
